# Campagne de mesure de la qualité de l'air à l'intérieur et aux alentours de logements situés dans une ancienne émaillerie

Rapport N°01-2010-PD

Parution : Février 2010

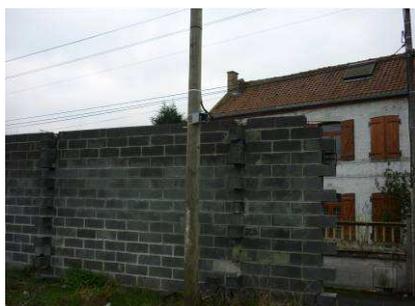
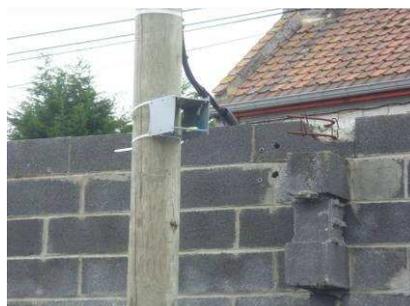
Le point de mesure extérieur a été installé entre les 2 points intérieurs :

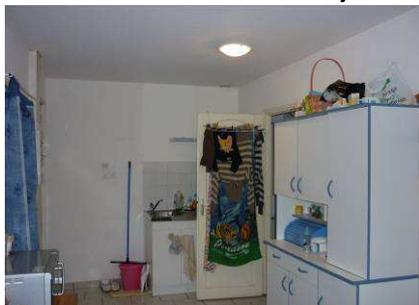
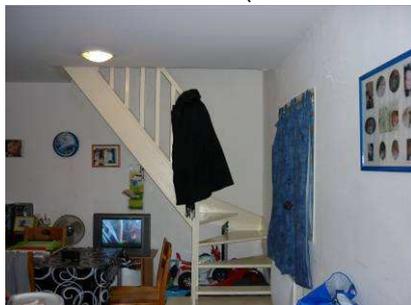
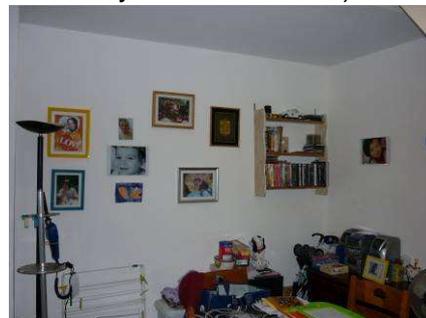
Photos du salon/séjour avec cuisine ouverte (lieu d'installation des moyens de mesures)

- Revêtements : carrelage au sol, fibre de verre peinte sur les murs et peinture au plafond.

Une source d'émission a été identifiée : un revêtement de type peinture a été installé depuis moins de 6 mois et serait susceptible d'émettre des quantités importantes de composés organiques volatils (notamment du formaldéhyde).

La pièce comporte des mobiliers en bois brut, ainsi que de type aggloméré qui sont susceptibles d'émettre des composés organiques volatils.

Une source d'humidité a été signalée dans la pièce : condensation (fenêtres du salon/séjour)

Présence de moisissures dans certaines pièces :

- salon/séjour : bas des murs (proximité de la salle de bains),
- salle de bains : tâche noirâtre visible sous la fibre de verre, derrière le WC

Veillez à chauffer le logement en permanence, afin de limiter l'accumulation de l'humidité et les difficultés ultérieures de chauffage.

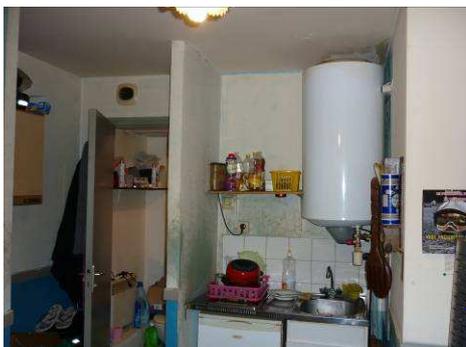
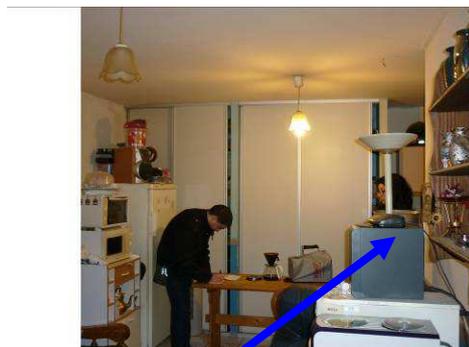
- visuels du studio :

**Localisation des moyens de mesure**

Le logement 2 (partie « Anciens Bureaux ») ne dispose pas d'amenée d'air. Le fonctionnement de la VMC n'est ainsi pas correct (mise en dépression de l'habitation).

- tâche noirâtre importante en salle de bains, derrière la fibre de verre

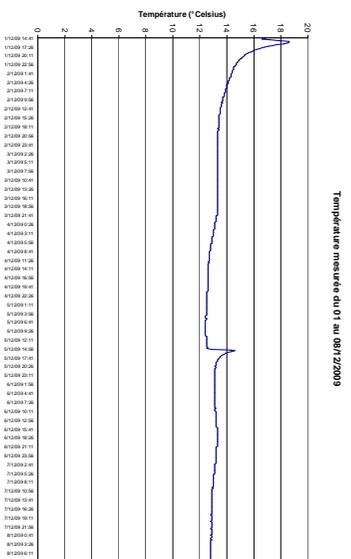
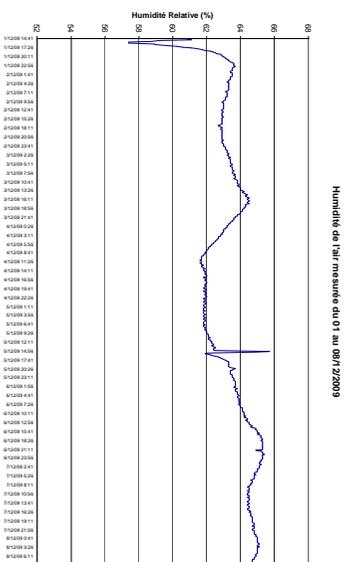
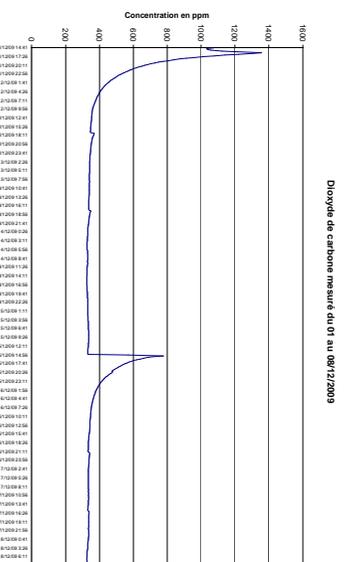
Anciens Ateliers :

Les valeurs enregistrées et les courbes observées sont cohérentes avec l'occupation du logement : chute de la température et du taux de dioxyde de carbone juste après l'installation des équipements, avec augmentation du taux d'humidité relative (le logement n'étant pas chauffé en l'absence de l'occupante). Un pic d'environ 1 heure est observé le 05/12/09 (T°, HR et CO<sub>2</sub>), très certainement à relier à un passage de l'occupante à son domicile sur cette courte période.
